NCC 분해가스 압축공정 폭발 사고사례 (KOSHA-MIA-202013)

NCC 분해가스 압축공정 폭발사고

유기촉매 누출로 인한 화재·폭발 사고사례 (KOSHA-MIA-202014)

배관절단 작업 중 화상 사고사례 (KOSHA-MIA-202015)

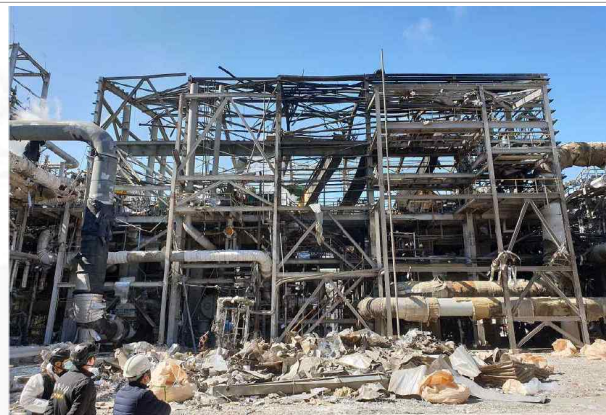
[사고발생 압축기동 위부전경]

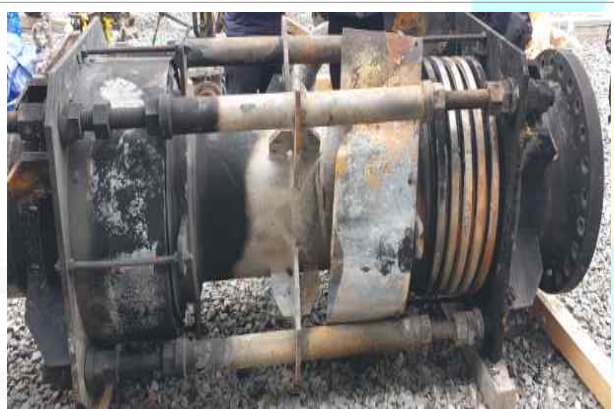
[사고발생 설비 - 신축이음]

○ 공장 증설 시 신축이음 설계 및 설치(시공) 미흡

- 공정설비 증설로 인한 변경 사항에 대해 설계 단계에서 기술선(Licensor)에서 권고하는 사양이 적절하게 반영되지 않았으며, 현장 설치(시공) 미흡으로 인해 제작 사양 대비, 필요이상의 응력이 가해졌을 것으로 추정됨.

- 공장 증설 시 설계 및 설치(시공) 관리 철저
 - 기술선(Licenser) 또는 제작사의 설계사양, 관련 규격(Code, Guide, Specification 등)을 빠짐없이 반영하여 설계 및 설치(시공)하도록 철저히 관리하여야 함.
- 설비 점검·정비·관리규정 제정, 설비관리 철저
 - 신축이음, 배관 지지대에 대한 주기적인 관리를 할 수 있도록 관련 설비 점검·정비 규정을 제정하여, 설비별로 위험등급에 따라 적합한 점검주기로 점검을 하여야 함.
- 설비의 가동전 점검 철저
 - 설비 설치가 끝난 후에는 발주자 및 설치사가 서류 및 현장점검(가동 전 점검 등)을 철저히 하는 등 공장운영에 필요한 장치 및 설비가 적합하게 설치되어 있는지 철저히 관리하여야 함.
- 공정위험성평가 실시 철저
 - 위험물질 누출로 인해 화재·폭발 위험이 높은 설비 및 부속설비의 경우, 해당 구간에서 유해·위험을 일으킬 잠재적 가능성이 있는 유해·위험 요인을 파악하여 위험성을 추정, 결정하여 감소대책을 수립·실행하는 등의 공정위험성평가를 통해 사업장 안전보건을 확보할 수 있도록 하여야 함.

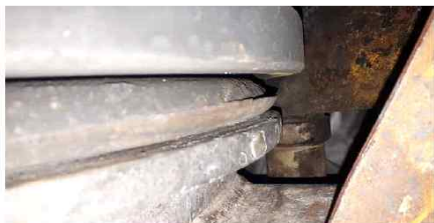
<동쪽 방향>

[신축이음(벨로우즈) 방향에 따른 파손형태]

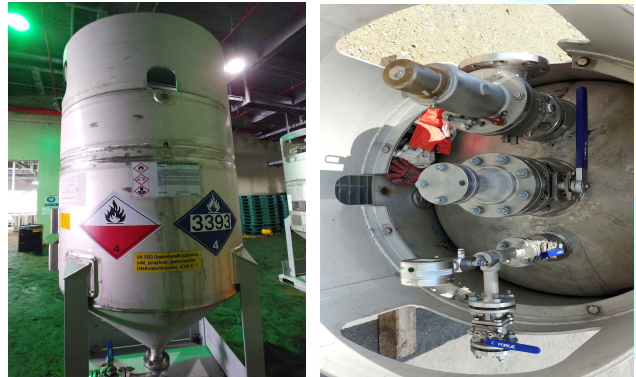
[사고발생 유사설비(동일형식) 전면(좌) 및 상부(우)]

○ 안전밸브 토출부 미연결

- ‘산업안전보건기준에 관한 규칙 제267조(배출물질의 처리)’에 따라 사업주는 안전밸브 등 으로부터 배출되는 위험물은 연소·흡수·포집 또는 회수 등의 방법으로 처리하여야 하나, 사업장에서 안전밸브 토출부가 연결되지 않아 안전밸브로부터 반응성이 큰 촉매가 포장실 내부로 직접 배출되어 2차 사고(폭발·화재)가 발생되었음.

○ 이동식 용기와 플랜지 연결 부적정

- Flange 체결불량에 의해 외기가 유입되는 경우 이동식 용기 내부 촉매와 반응하여 안전밸브를 통한 촉매 토출위험이 있었다. 이동식 용기로 촉매를 충전하는 작업 중 작업자가 Flange 체결을 완료하지 못하였을 것으로 추정됨.

○ 안전밸브 토출부 안전한 장소로 연결

- 사업장에서는 ‘산업안전보건기준에 관한 규칙 제267조(배출물질의 처리)’에 따라 안전밸브 토출부를 안전한 장소로 유도하여 2차 사고를 예방하여야 함.

○ 작업절차서 보완(플랜지 체결) 및 교육 실시

- 사업장은 작업절차서를 통해 작업자가 안전하게 작업할 수 있도록 보완 및 교육하여야 한다. 작업절차서에 작업자가 Flange를 불완전하게 체결할 경우를 대비하여 재확인 절차, 체결자 외 다른 인원이 확인하는 2중 확인절차 등을 보완하여 작성하고 교육하여야 한다. 또한, 작업절차서에 이상반응에 대비하여 소량 충전 후 일정시간 반응여부를 확인하는 절차의 추가도 검토할 필요가 있음.

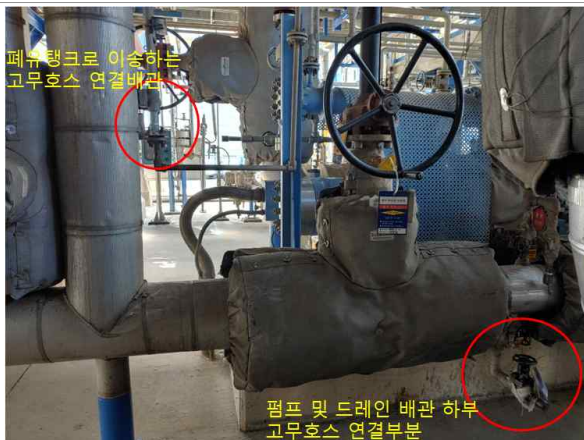
[드레인 배관 임시배관 연결부분]

○ 임시배관 체결상태 불량

- 수첨유 순환펌프 배관 내부에 잔류되어 있는 수첨유를 폐유탱크(Waste Oil Drum)로 이송하기 위하여 배관하부의 드레인배관에 임시배관을 끼워 철사로 고정하였으나, 배관연결 고정상태가 불량하여 질소로 가압 이송하는 과정에서 임시배관이 이탈되면서 고온의 수첨유가 누출됨.

○ 임시배관 연결부 체결방법 개선

- 수첨유 순환펌프 배관 내부에 잔류되어 있는 수첨유를 폐유탱크(Waste Oil Drum)로 이송하기 위하여 임시배관을 연결하는 경우, 플랜지 체결 또는 나사호스형 체결방식으로 개선하여 견고한 체결상태에서 이송작업을 실시하여야 함.

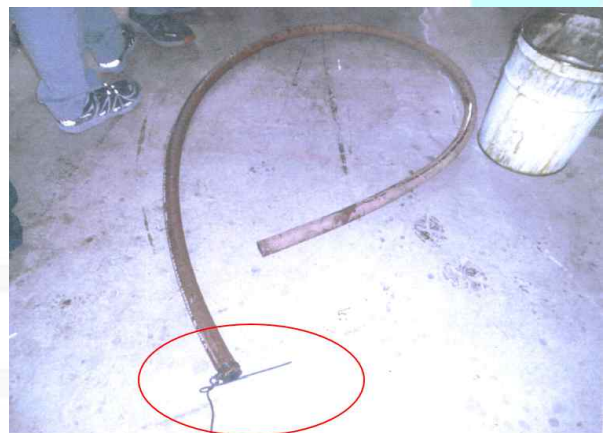
[사고당시 사용 임시배관(3/4인치)]
