펌프해체 작업 중 누출된 유해가스에 중독 사고사례 (KOSHA-MIA-202017)

펌프해체 작업 중 누출된 유해가스에 중독사고

저압분리기 덮개 개방 중 화재·폭발 사고

냉각탑 Cold Water Basin에 빠져 익사사고

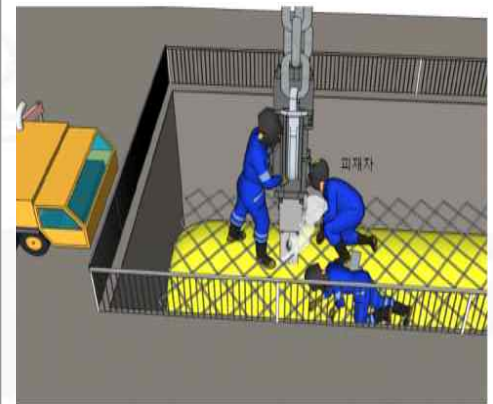
[재해상황도]

2019년 4월 충청남도 ○○○사업장의 경유탈황 공정에서 □□□(주) 소속 피재자가 Process Sewer Sump 내 지하 탱크의 이송펌프를 해체하고 이동식 크레인으로 들어올리던 중 이송펌프와 탱크 연결부위에서 발생한 유해가스에 중독되어 병원으로 이송 후 치료 받던 중, 26일이 경과 후 2019년 5월에 사망한 재해임

- Water washing 2회 만으로 탱크내 오일 및 불순물(황성분)이 제거되지 않아 이송펌프가 분리되면서 개방된 플랜지에서 고농도의 유해가스(황화수소, 일산화탄소)가 발생

- 탱크내 이송펌프 해체작업시 유해가스를 적절히 제거하기 위해서는 탱크 벤트밸브에 가스측정용 노즐을 설치하여 탱크내 유해가스 농도를 확인하고 적정공기* 상태가 될 때까지 질소 퍼지를 실시 후 물세척(Water washing)을 반복 실시하여 유해가스 제거

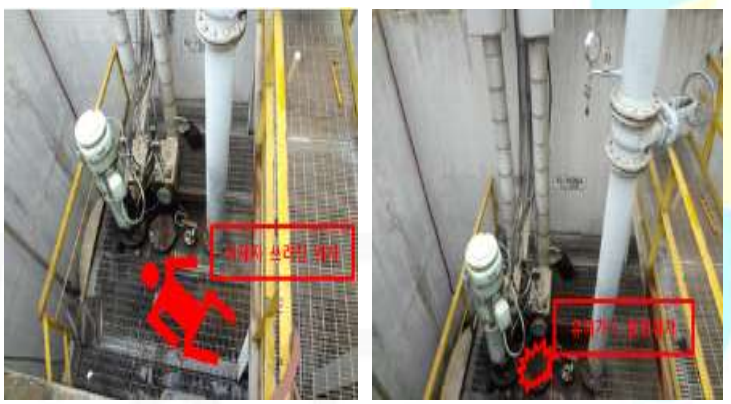
[재해발생 장소]

- 재해장소(Process Sewer Sump 내부 지하 탱크)는 산업안전보건기준에 관한 규칙에서 정한 밀폐공간(규칙 별표18의 14호, 18호)*에 해당되나, 밀폐공간 작업 프로그램 미수립

- Process Sewer Sump 내부 지하 탱크의 이송펌프 분리작업 시작 전과 작업 중에 충분한 급기 등 환기 미실시

- Process Sewer Sump 내부에 설치된 탱크, 설비의 분해, 조립작업은 밀폐공간 작업에 해당되므로 근로자에게 작업을 하도록 하는 경우에는 밀폐공간 작업 프로그램을 수립·시행하여야 함

- 근로자가 밀폐공간에서 작업을 하는 경우에 작업을 시작하기 전과 작업 중에 해당 작업장을 적정공기 상태가 유지되도록 환기 실시

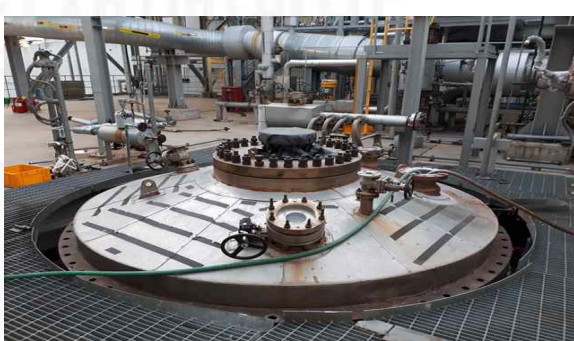
[사고발생현장-저압분리기 상부]

2020년 2월 충청남도 ○○○사업장의 EVA*공장에서 생산제품 변경(Grade Change)을 위하여 공장을 정지하고 저압분리기(Low Pressure Product Separator) 내부 세정을 위하여 상부 덮개 볼트를 풀고 이동식 크레인으로 30cm 정도 들어 올리는 순간 화염이 발생하여 인근 작업자 9명이 병원으로 후송된 사고임.

- 인화성 가스 등을 취급하는 저압분리기 등의 화학설비 덮개 개방 시, 내부에 체류할 수 있는 인화성 증기, 가스 등에 의한 폭발 또는 화재를 예방하기 위하여 불활성기체를 이용한 치환(Purge)작업을 통해 폭발위험분위기가 형성되지 않도록 조치하여야 하나, 용기 내부에 인화성 가스 등이 체류된 상태에서 덮개 개방작업을 실시함.
- 인화성 물질을 취급하는 화학설비를 대상으로 한 세정, 보수 등 작업 시, 치환(Purge)후 화학설비 주변에 체류할 수 있는 인화성 가스 농도 측정을 미실시함.

- 인화성 물질을 취급하는 화학설비의 덮개 개방 시, 내부에 체류할 수 있는 인화성 증기, 가스 등에 의한 폭발 또는 화재를 예방하기 위하여 불활성 기체로 치환(Purge)하여야 하며, 폭발위험분위기 형성 여부를 확인하기 위하여 화학설비 주변이나 내부에 체류할 수 있는 인화성 가스 농도를 측정하여야 함.

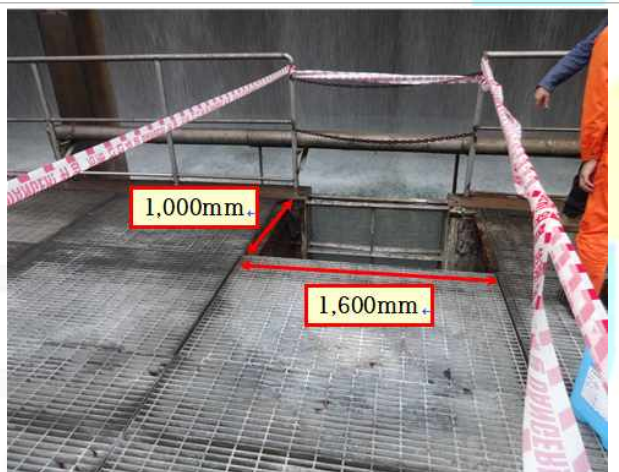
[Pond로 떨어진 그레이팅부위]

2018년 5월 0일 09:03경 재해자가 냉각수 관리를 위해 충청남도의 000 사업장내로 들어와 냉각탑 Cold Water Basin(이하 Pond라 함)상부(그레이팅)에 올라가 화학약품(부식 및 스케일 방지제)을 투입하던 중 부식된 그레이팅 지지대 일부가 파괴되면서 그레이팅과 함께 Pond(깊이:5.1M, 냉각수:4M)에 빠져 13:55경 펌프 흡입측 버터플라이밸브에서 발견된 재해임

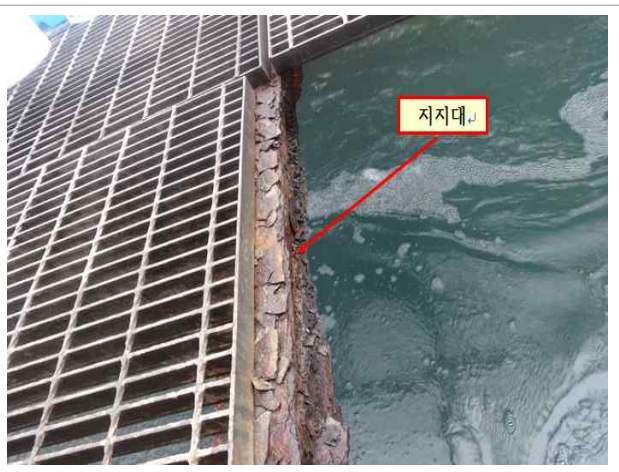
[부식된 그레이팅 지지대]

○ 냉각탑 Pond 상부 그레이팅 지지대의 부식상태가 심하여 충분한 지지력이 확보되지 않음

- 냉각탑 Pond는 냉각탑의 하부에 위치하여 냉각수를 모으는 역할을 하므로 상부 그레이팅 지지대 등이 오랜 시간에 걸쳐 수분 등에 의해 산화·부식 되어 지지력이 약해진 상태에서
- 작업자가 상부 그레이팅 위에서 부식 및 스케일 방지제를 투입하는 작업을 수행함

- 사업주는 Pond 상부 그레이팅 지지대 등이 수분 등에 의해 부식되어 작업자의 하중 등을 충분히 지지할 수 없는 위험요인이 있을 경우 사전에 안전진단 등 안전성 평가를 하여 근로자에게 미칠 위험성을 미리 제거 하여야 하고
- 작업수행 전 근로자가 안전하게 작업을 수행할 수 있도록 사전점검, 안전작업방법 등에 관한 교육 등을 실시하여야 함

- 냉각탑 Pond 상부 그레이팅 지지대는 부식위험에 상시 노출되어 있으므로 상부에 올라가지 않고 방지제 등을 투입할 수 있는 방법을 검토
