# 2014년 중대사고 사례집

**화 학 물 질 안 전 원**  
사고대응총괄과

## 경기도 남양주시 암모니아 누출사고

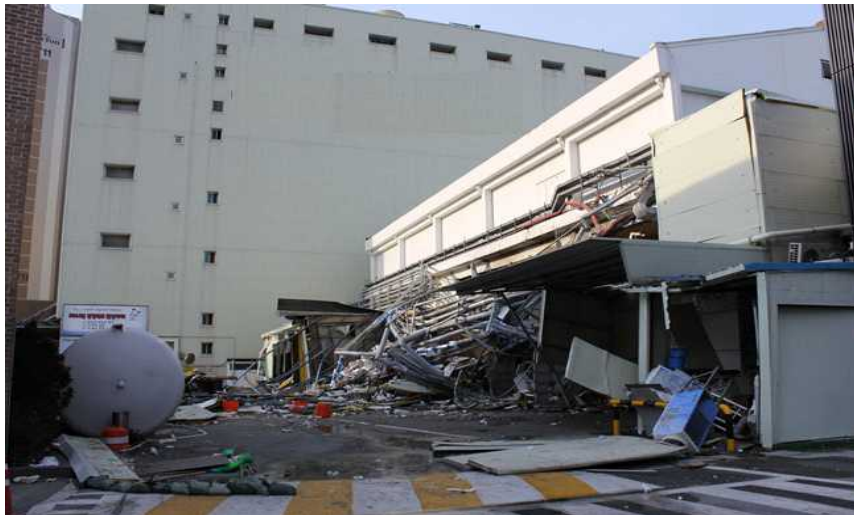
▶ 현장사진

- 09:20 작업과정 중 근로자가 암모니아 냄새를 인지하고 대피
- 09:40 생산팀장에게 보고
- 10:30 냉매 밸브를 잠그고, 암모니아 리시버 탱크로 공정 내 암모니아를 회수하고 급속동결실 내 누출부위 찾는 작업 수행
  - ※ 폭발사고 발생 전까지 약 2시간 동안 환경안전팀 직원 등 3~5명이 외부 희석작업(물 살수)을 계속 실시함
- 13:00 급속동결실에서 폭발이 발생하여 내부벽체와 기둥이 붕괴되었고, 냉동창고·출하장 및 생산실 내장재 일부가 파손

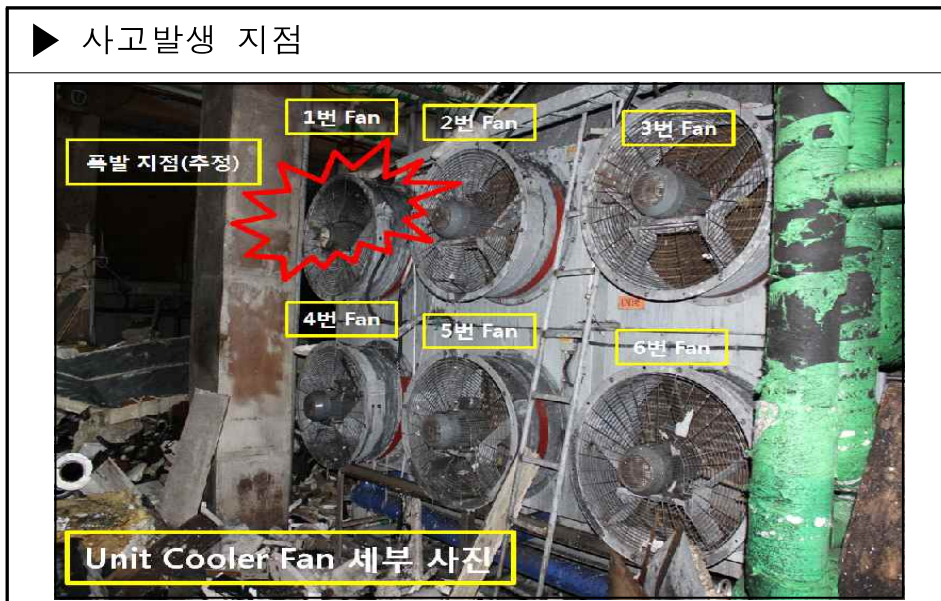
- 유니트쿨러 코일 부분에 생긴 핀홀에서 암모니아가 누출되어 폭발 분위기 형성
  - 09:00 핀홀에서 4시간 동안 암모니아가 누출되어 급속동결실 내부가 폭발하한인 15%를 초과하여 폭발분위기 형성

※ 유니트쿨러와 인접한 냉매배관 보온을 위해 설치한 녹색비닐 테이프에 화염 흔적이 있는 것으로 볼 때 폭발 지점으로 추정

- 전기 기계·기구 또는 기계적 마찰 스파크가 점화원으로 작용(추정)
  - 유니트쿨러의 비방폭 전기구동 팬 모터, 온도센서, 인터록 등 센서류 또는 기계적 마찰 스파크가 점화원으로 작용

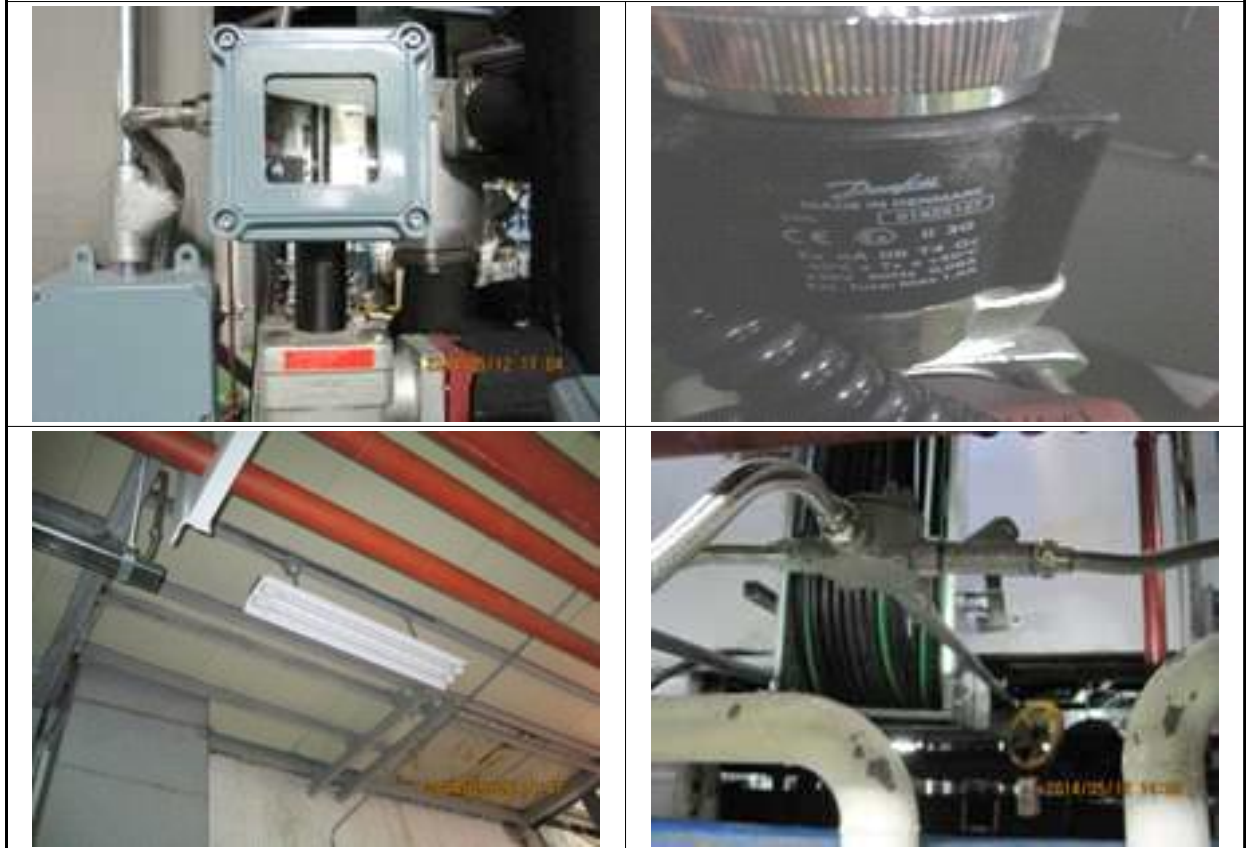
▶ 관련사진

- 냉동기, LNG 설비 등 폭발위험성이 내재되어 있는 비방폭 설비를 방폭설비로 교체 및 배관내부 용접부위 안전성 점검

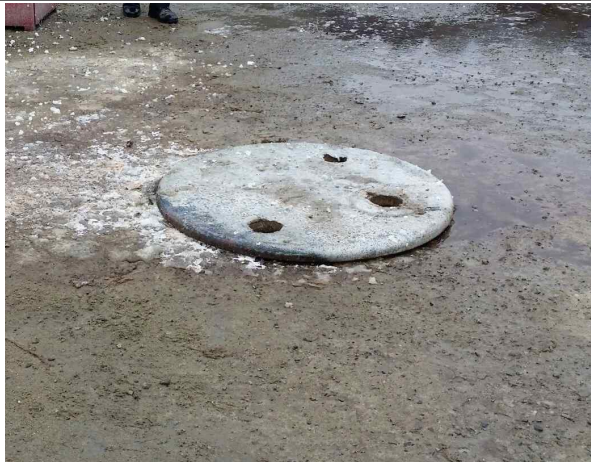
사고 현장과 사고 탱크

- 사고탱크 내에 사고 후 점성이 강한 고형물이 고여 있고 탱크 겉과 속 뚜껑 사이 내부 철제구조물은 녹이 슬어 있는 상태
- 사고 탱크 속 물질은 점성이 강한 투명한 무색 고형 성분으로 확인

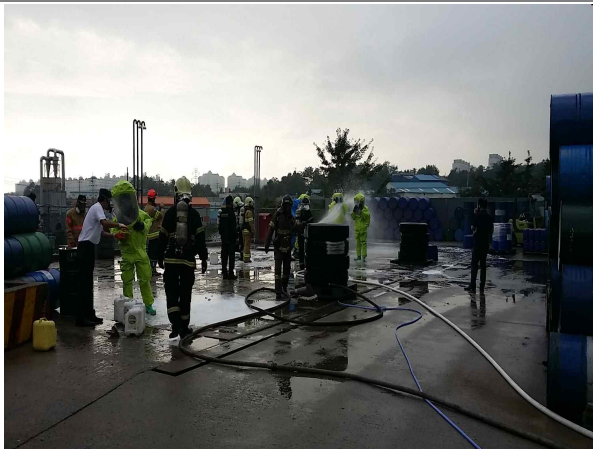
사고 당시 안정화 조치  
(하이드로퀴논 살포)

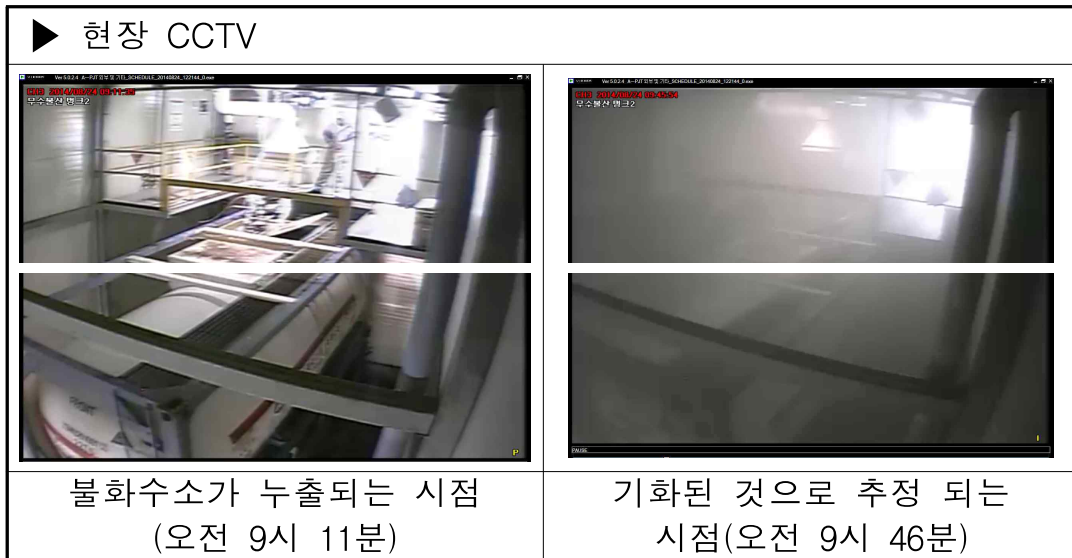
- 07:00 불화수소 컨테이너 입고
- 08:30 탱크 컨테이너에 불화암모늄 생산 공정으로 공급하기 위한 배관연결
- 09:11 배관 연결 직후, 탱크 컨테이너 밸브를 개방하는 순간 국소 배기장치 플렉시블 호스에 연결된 후드로 불화수소 누출
  - ※ 작업 중이던 근로자 2명이 일단 대피 (내산복 및 방독마스크 착용)

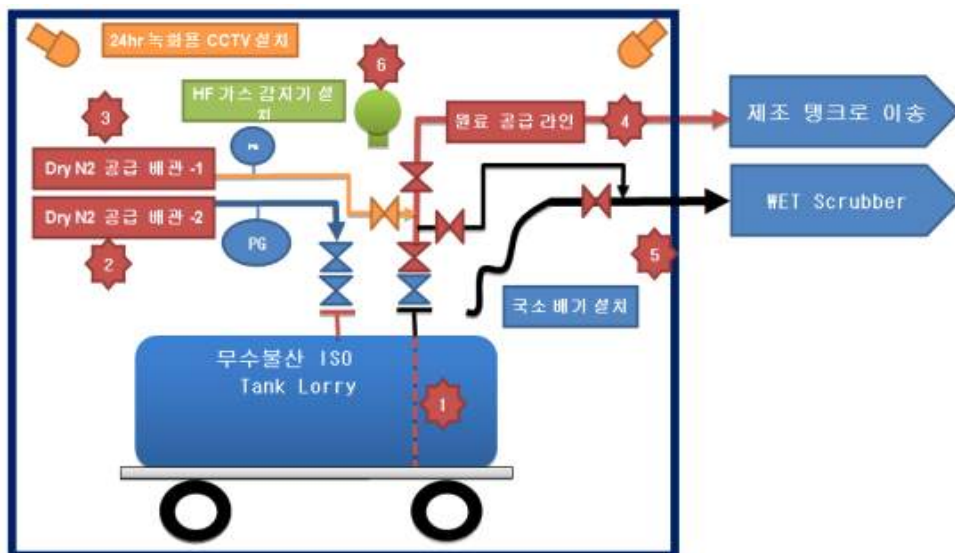
탱크 컨테이너 원료 공급배관 밸브(밸브 ④)는 열고 공정투입용 배관에 설치된 스크러버 밸브(밸브 ⑤)를 차단한 상태에서 하역작업을 실시하여야하나, 이를 준수하지 않고 두 개 밸브를 모두 개방·하역작업을 실시하여 무수불산 역류

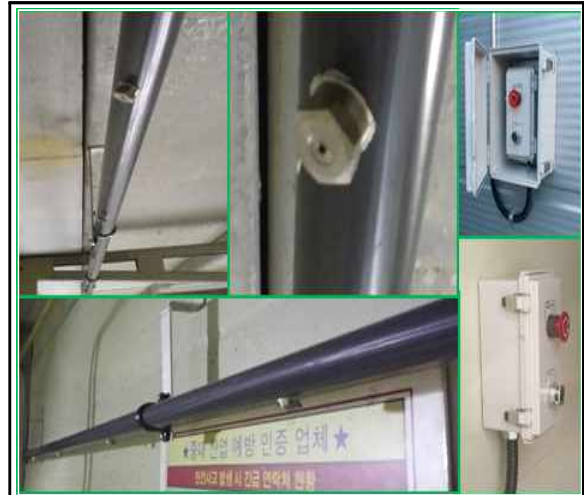
개선 후 방재시설

- 하역장 누출 시 2차 방재시설(Mist 분무시설: 20L/분 분사) 및 조작 스위치(하역장 출입구 2개소) 설치

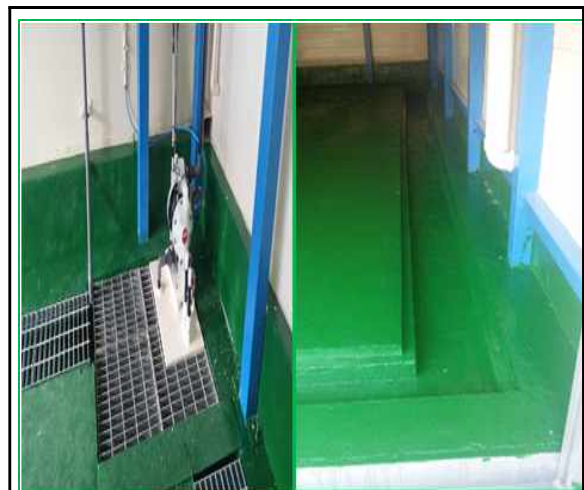
개선 후 폐수이송 시설

- 하역장 바닥 콘크리트 및 Epoxy 라이닝 작업, 외부유출 방지용 Trench 및 Pit(3톤 집수)설치, 폐수조 자동 이송시설(내산 망 펌프, 이송량 140L/분) 구축으로 누출시 효과적인 확산방지시설 구축

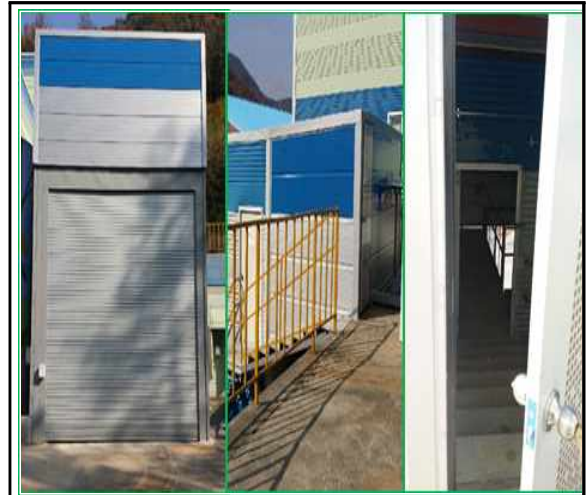
개선 후 출입문 2중 구조화

- 하역장 탱크로리/작업자 출입구 방화셔터 및 출입문 2중 구조로 외부 유출차단

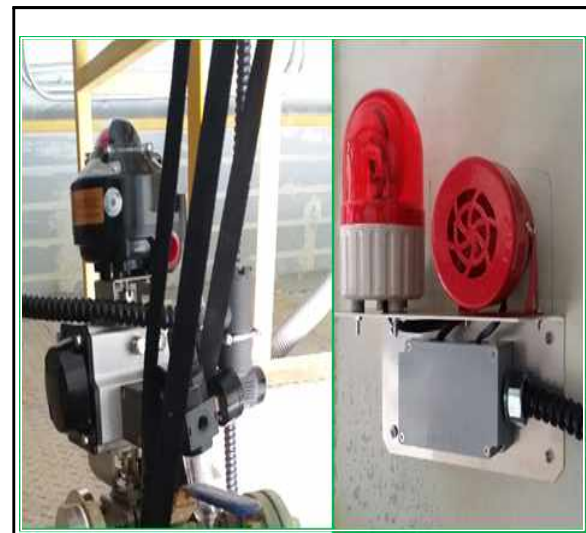
개선 후 오토밸브

- 조정실에서 원격·현장 조작이 가능한 오토밸브 설치

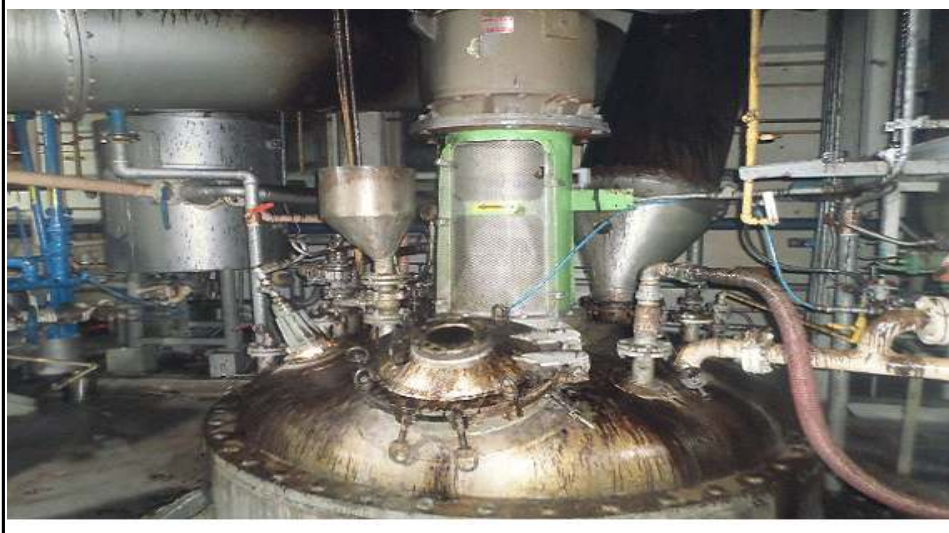
▶ 현장사진

- 17:05 호퍼로 소방수를 투입(냉각 효과가 미미)
- 17:10 맨홀에 물을 직접 투입
- 17:15 물을 뿌린 반응기로 수증기가 발생하여 맨홀 및 호퍼로 반응물 등이 포함된 수증기가 분출
- 17:27 자체 소방대 활동 중 안양소방서의 출동으로 지휘권을 이전
- 18:00 소방차 및 자체 소방대의 다량의 소방수를 뿌려 반응 및 수증기 유출을 중단

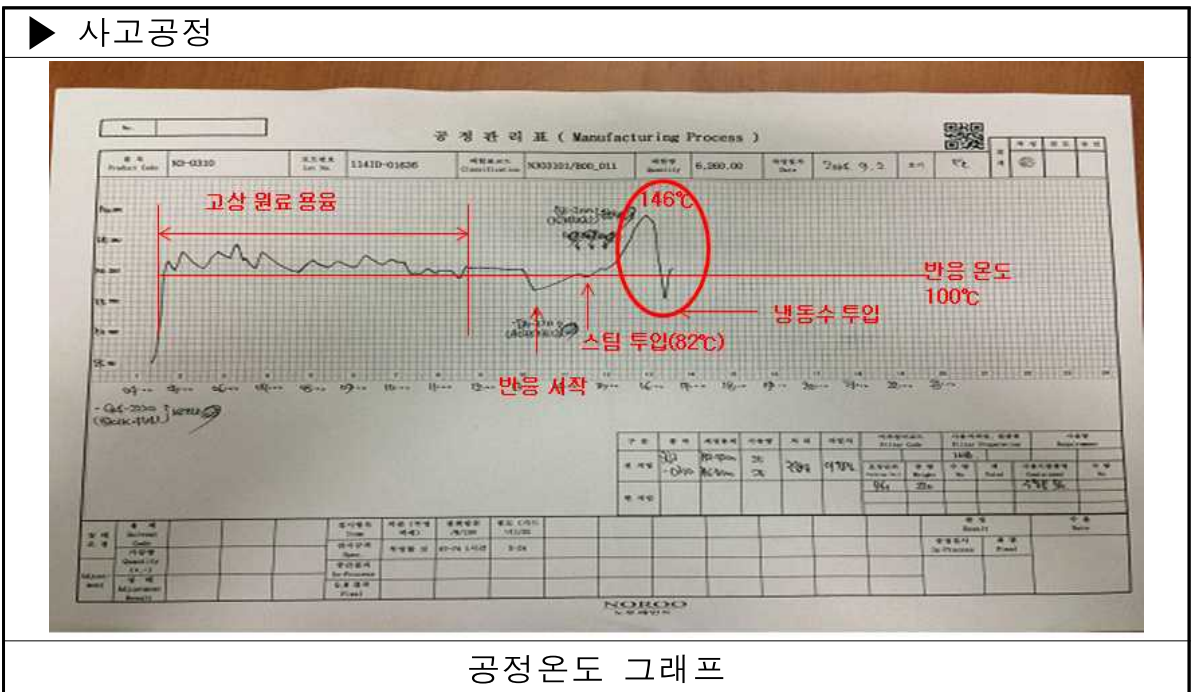
- 아민 촉매를 3회 투입 후 온도가 급격히 상승한 것으로 보아, 촉매에 이물질 혼입 및 촉매 다량 투입 가능성 추정
  - 현장사용 저울의 최대 사용중량이 500kg(계량단위 0.0kg)으로 촉매 20kg을 정량 계량하기에는 다수 오차발생 가능
  - 현장조사 결과, 투입 후 촉매량이 122.6kg으로 기재되어 있으나, 확인결과 123.2kg으로 600g차이 발생
- 1차 온도 상승의 원인을 파악한 후 냉각수 드레인과 스팀 투입을 동시에 진행하여 자켓의 온도상승이 완만하게 진행되도록 운전
- 냉각단계에서 반응기 온도가 80℃까지 낮아지자 반응 재개를 위해 냉동수를 수동으로 드레인한 후, 스팀(145℃)을 Jacket에 투입함으로써, 빠르게 반응기 온도가 재상승(반응 가속도 발생)
  - 공정안전보고서 상의 운전온도는 120℃로 기재되어 있으나, 실제로 145℃ 스팀을 투입

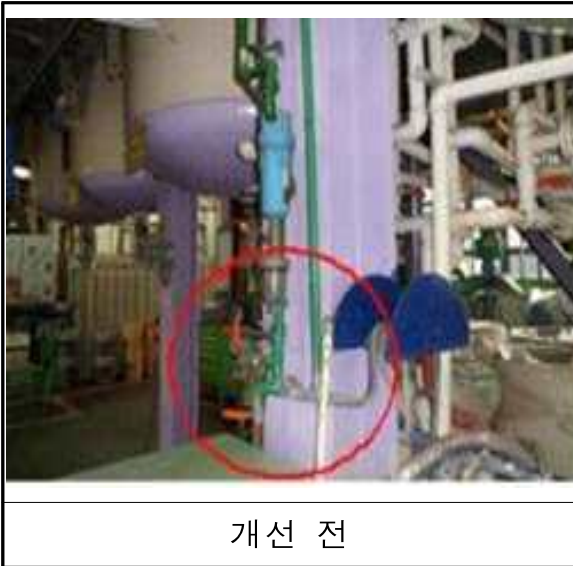
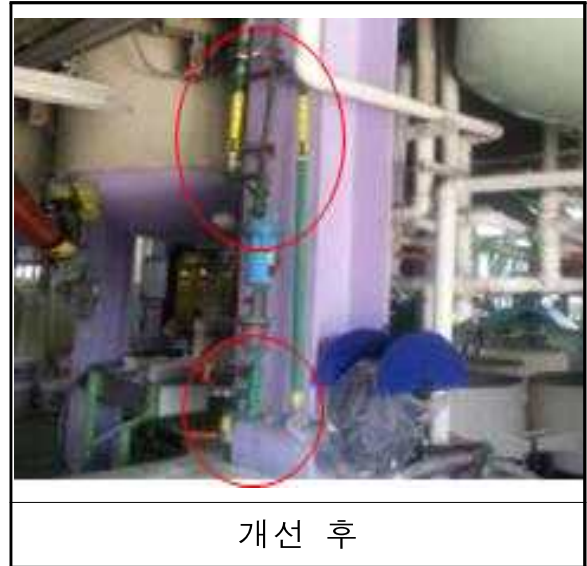
□ 배관에 물질명칭, 흐름방향, 밸브에 개폐방향 표기

- 밸브에 개폐 방향 등 표기가 없어 오조작에 의한 사고 위험이 가능하므로 표기를 통하여 오조작에 의한 사고위험을 제거

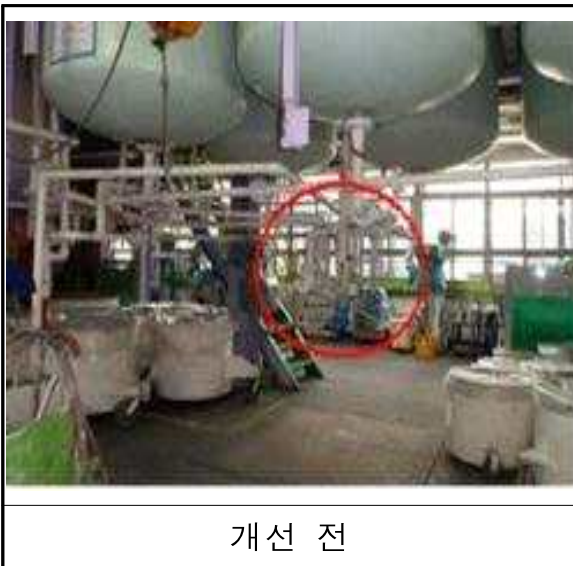
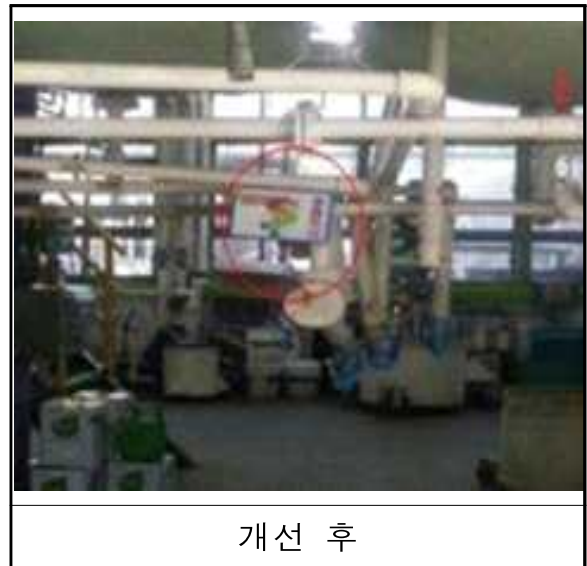
□ 저장탱크 하부에 충돌주의 표시판 부착

- 돌출부위에는 부드러운 재질로 감싸서 충돌로부터 보호조치와 충돌 위험 방지

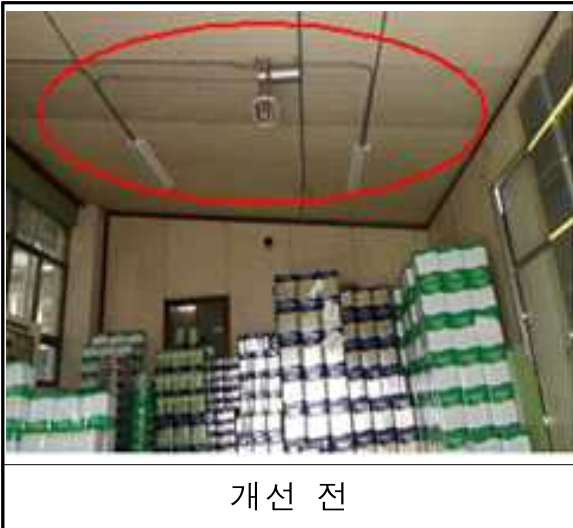
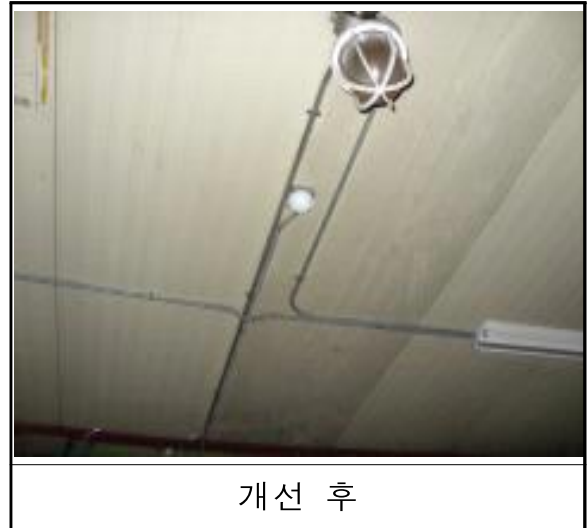
□ 용기보관 창고 화재감지기

- 화재 감지기가 미설치되어 화재시 발견 지연으로 인하여 화재 확산의 위험이 있으므로 화재 감지기를 설치

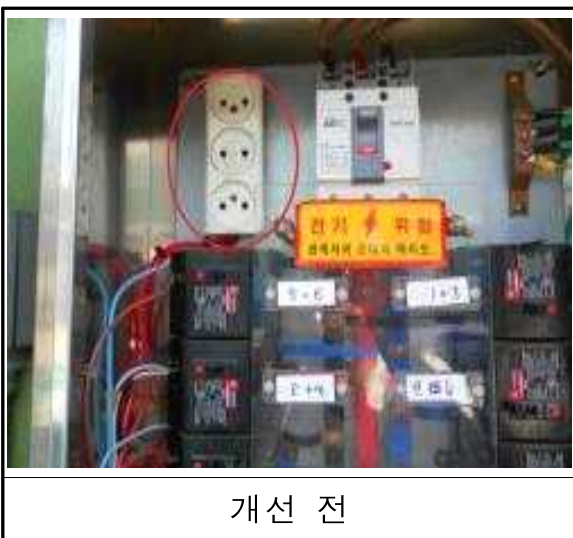
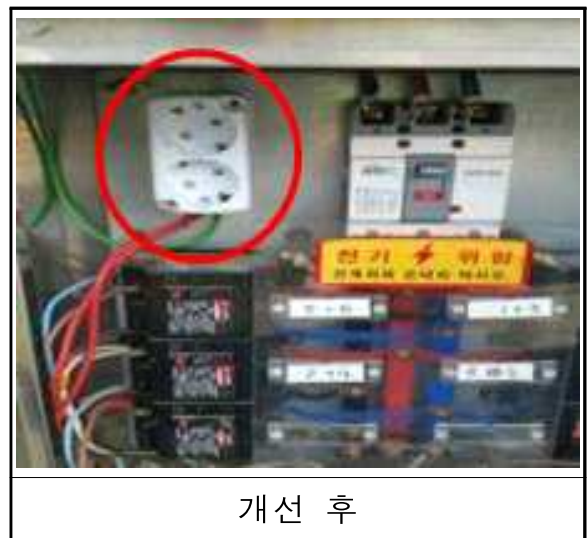
□ 접지형 콘센트 설치

- 비접지 콘센트 사용으로 장비누전시 감전위험이 있으므로 접지형 콘센트 사용으로 장비누전시 감전으로 보호
