NCC 분해가스 압축공정 폭발 사고사례 (KOSHA-MIA-202013)

NCC 분해가스 압축공정 폭발사고

유기촉매 누출로 인한 화재·폭발 사고사례 (KOSHA-MIA-202014)

배관절단 작업 중 화상 사고사례 (KOSHA-MIA-202015)

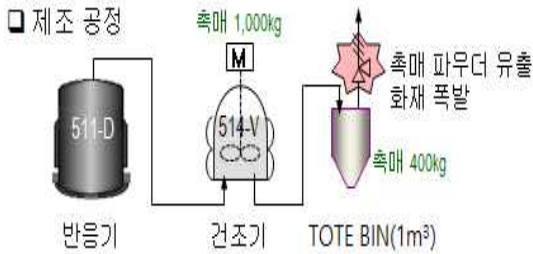
[사고공정 개략도]

2020년 5월 충청남도 ○○○사업장의 촉매연구개발센터(ACS)*에서, 생산된 촉매제품을 이동식 용기(1m³, TOTE BIN)에 충전 작업 중 원인불명의 과압으로 안전밸브가 동작되어 포장실 내부로 배출되면서 발생한 폭발·화재에 의하여 작업자 3명이 상해를 입은 재해임

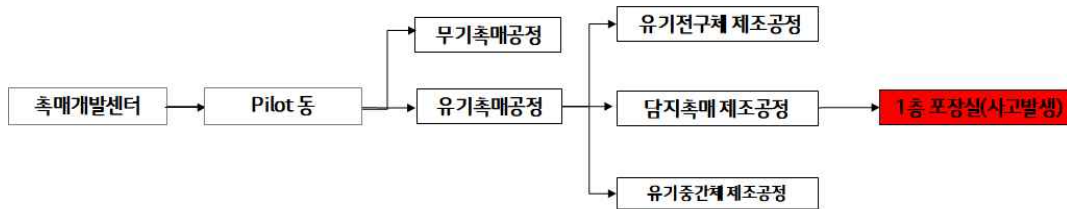
○ 사고발생과정 : 촉매제조공정의 1층 담지촉매 포장실

○ 안전밸브 토출부 미연결

- ‘산업안전보건기준에 관한 규칙 제267조(배출물질의 처리)’에 따라 사업주는 안전밸브 등 으로부터 배출되는 위험물은 연소·흡수·포집 또는 회수 등의 방법으로 처리하여야 하나, 사업장에서 안전밸브 토출부가 연결되지 않아 안전밸브로부터 반응성이 큰 촉매가 포장실 내부로 직접 배출되어 2차 사고(폭발·화재)가 발생되었음.

○ 이동식 용기와 플랜지 연결 부적정

- Flange 체결불량에 의해 외기가 유입되는 경우 이동식 용기 내부 촉매와 반응하여 안전밸브를 통한 촉매 토출위험이 있었다. 이동식 용기로 촉매를 충전하는 작업 중 작업자가 Flange 체결을 완료하지 못하였을 것으로 추정됨.

○ 안전밸브 토출부 안전한 장소로 연결

- 사업장에서는 ‘산업안전보건기준에 관한 규칙 제267조(배출물질의 처리)’에 따라 안전밸브 토출부를 안전한 장소로 유도하여 2차 사고를 예방하여야 함.

○ 작업절차서 보완(플랜지 체결) 및 교육 실시

- 사업장은 작업절차서를 통해 작업자가 안전하게 작업할 수 있도록 보완 및 교육하여야 한다. 작업절차서에 작업자가 Flange를 불완전하게 체결할 경우를 대비하여 재확인 절차, 체결자 외 다른 인원이 확인하는 2중 확인절차 등을 보완하여 작성하고 교육하여야 한다. 또한, 작업절차서에 이상반응에 대비하여 소량 충전 후 일정시간 반응여부를 확인하는 절차의 추가도 검토할 필요가 있음.

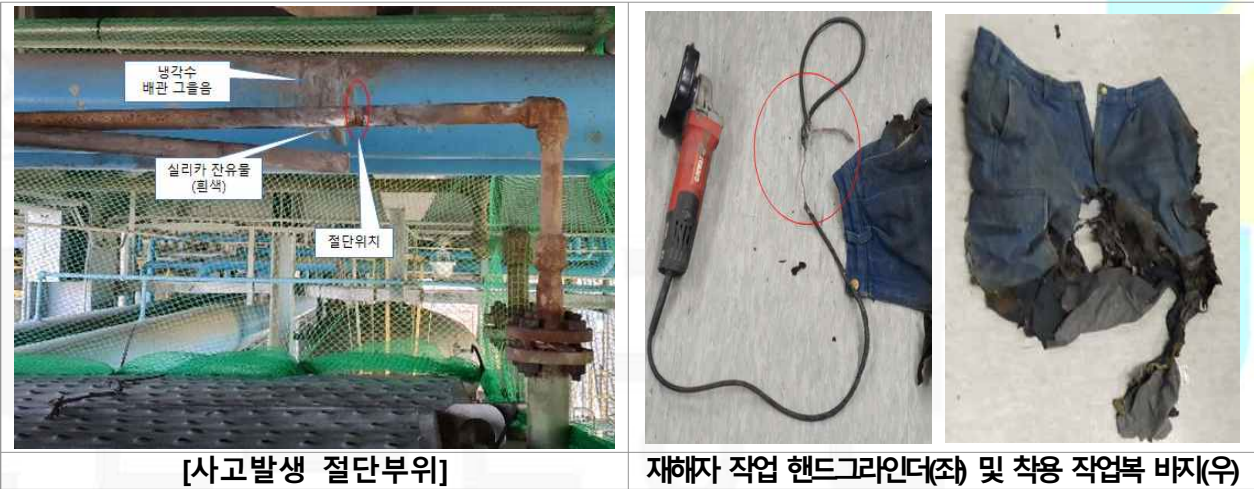
2020년 3월 충청남도 ○○○사업장의 유기실리콘(실란트) 제조공장 MCS 증류공정에서 대정비 보수작업 중, 부산물 탱크 상부배관에 신설배관을 추가 설치하기 위해 기존배관(3/4")을 핸드그린더로 절단 작업 중 배관 내부 위험물질이 누출되면서 폭발·화재가 발생하여 작업자 2명이 화상 등 피해를 입은 사고임

○ 배관 내 위험물 제거 조치 미실시

- 배관을 용접하거나 절단하는 경우 배관 내부에 위험물질을 완전히 제거하지 않고 배관 절단작업을 실시하여 절단면에서 잔유물이 누출되어 인화됨.

○ 배관 내 위험물 제거 조치 철저

- 배관을 용접하거나 절단하는 경우 배관 내부에 위험물질을 완전히 제거하고 불활성화하는 등 화재 폭발위험이 없도록 안전조치를 실시하고 작업을 하여야 함.
