펌프해체 작업 중 누출된 유해가스에 중독 사고사례 (KOSHA-MIA-202017)

펌프해체 작업 중 누출된 유해가스에 중독사고

저압분리기 덮개 개방 중 화재·폭발 사고

냉각탑 Cold Water Basin에 빠져 익사사고

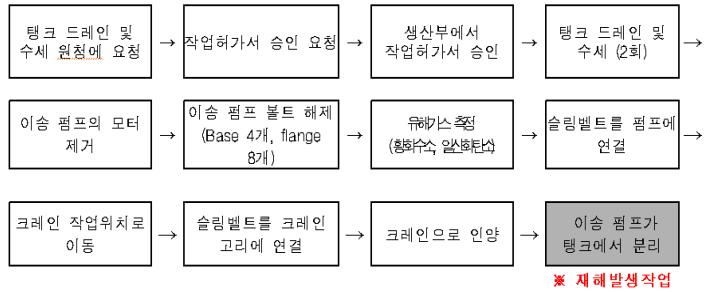
○ 재해발생작업 순서도 : 이송펌프 해체작업

- Water washing 2회 만으로 탱크내 오일 및 불순물(황성분)이 제거되지 않아 이송펌프가 분리되면서 개방된 플랜지에서 고농도의 유해가스(황화수소, 일산화탄소)가 발생

- 탱크내 이송펌프 해체작업시 유해가스를 적절히 제거하기 위해서는 탱크 벤트밸브에 가스측정용 노즐을 설치하여 탱크내 유해가스 농도를 확인하고 적정공기* 상태가 될 때까지 질소 퍼지를 실시 후 물세척(Water washing)을 반복 실시하여 유해가스 제거

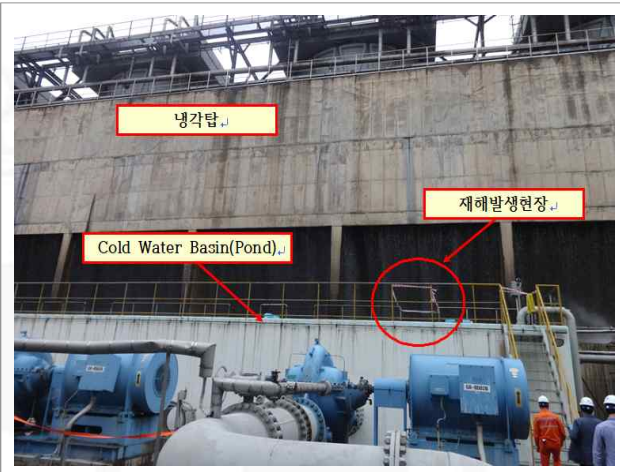
[사고발생 냉각탑 전경]

2018년 5월 0일 09:03경 재해자가 냉각수 관리를 위해 충청남도의 000 사업장내로 들어와 냉각탑 Cold Water Basin(이하 Pond라 함)상부(그레이팅)에 올라가 화학약품(부식 및 스케일 방지제)을 투입하던 중 부식된 그레이팅 지지대 일부가 파괴되면서 그레이팅과 함께 Pond(깊이:5.1M, 냉각수:4M)에 빠져 13:55경 펌프 흡입측 버터플라이밸브에서 발견된 재해임

○ 냉각탑 Pond 상부 그레이팅 지지대의 부식상태가 심하여 충분한 지지력이 확보되지 않음

- 냉각탑 Pond는 냉각탑의 하부에 위치하여 냉각수를 모으는 역할을 하므로 상부 그레이팅 지지대 등이 오랜 시간에 걸쳐 수분 등에 의해 산화·부식 되어 지지력이 약해진 상태에서
- 작업자가 상부 그레이팅 위에서 부식 및 스케일 방지제를 투입하는 작업을 수행함

- 사업주는 Pond 상부 그레이팅 지지대 등이 수분 등에 의해 부식되어 작업자의 하중 등을 충분히 지지할 수 없는 위험요인이 있을 경우 사전에 안전진단 등 안전성 평가를 하여 근로자에게 미칠 위험성을 미리 제거 하여야 하고
- 작업수행 전 근로자가 안전하게 작업을 수행할 수 있도록 사전점검, 안전작업방법 등에 관한 교육 등을 실시하여야 함

- 냉각탑 Pond 상부 그레이팅 지지대는 부식위험에 상시 노출되어 있으므로 상부에 올라가지 않고 방지제 등을 투입할 수 있는 방법을 검토
